## ЭФФЕКТИВНОСТЬ ПРИМЕНЕНИЯ ТЕПЛОВИЗОРОВ РАЗЛИЧНОГО ТИПА ПРИ АКТИВНОМ ТЕПЛОВОМ КОНТРОЛЕ РАССЛОЕНИЙ В НЕМЕТАЛЛАХ

© 2023 г. Д.Ю. Кладов<sup>1</sup>, А.О. Чулков<sup>1,\*</sup>, В.П. Вавилов<sup>1</sup>, В.И. Стасевский<sup>1</sup>, В.А. Юркина<sup>1</sup>

<sup>1</sup>Национальный исследовательский Томский политехнический университет,  
Россия 634050 Томск, пр. Ленина, 30  
E-mail: \*chulkovao@tpu.ru

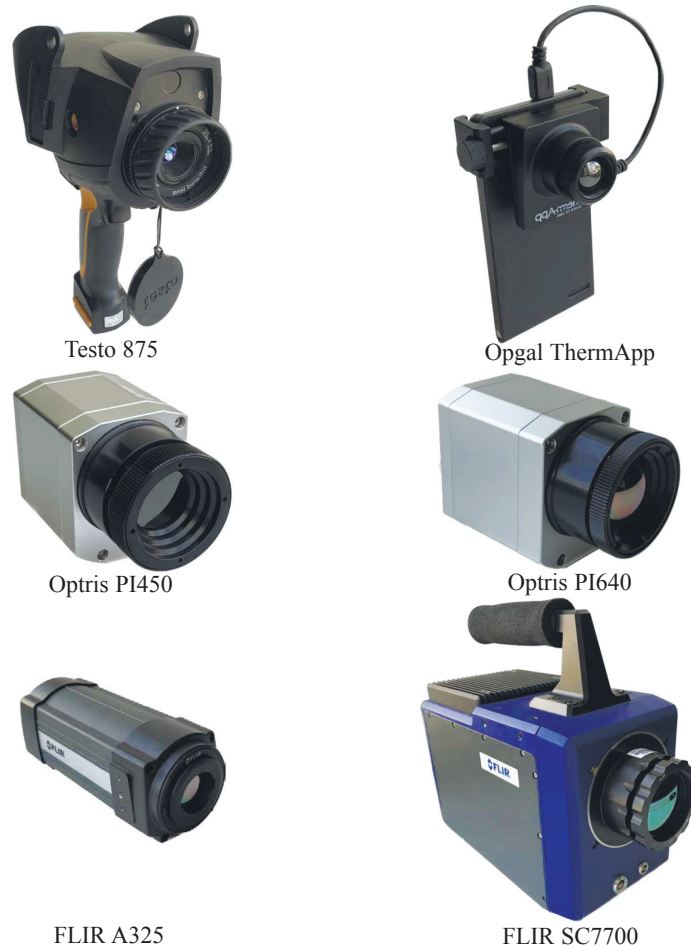
Рис. 1. Тепловизоры, использованные в сравнительных испытаниях.

В исследовании использовали 6 тепловизоров, которые можно условно разделить на три уровня: инспекционные Testo 875 и Opgal ThermApp, лабораторные Optris PI450, Optris PI640 и FLIR A325 и исследовательский прибор FLIR SC7700 (см. рис. 1). Инспекционные тепловизоры представляют собой класс бюджетных измерительных приборов ценой 2—3 тысячи долларов США, цены на лабораторные тепловизоры варьируются от 4—20 тысяч долларов США, в то время как цена исследовательских тепловизионных систем может превышать 100 тысяч долларов.
