## АРХЕОЛОГИЯ ХРАМА XVI в. В НИКОЛО-УГРЕШСКОМ МОНАСТЫРЕ (работы 2004 г.)

Статья посвящена публикации материалов раскопок одного из утраченных в 1930–1940-х годах каменных храмов в окрестностях Москвы, в монастыре святого Николая “на Угреше”. В 2004 г. были расчищены остатки кладок его подклета, в которых содержалось большое количество *spolia* от ранее существовавшего храма XV–первой половины XVI в. Изучена часть монастырского кладбища XIV–XV вв., установлена стратиграфия участка. Публикуются полный план и разрезы здания, а также все найденные детали из известняка. Статья сопровождает исследование А.Л. Баталова в этом же номере, посвященное истории храма по письменным и изобразительным источникам.

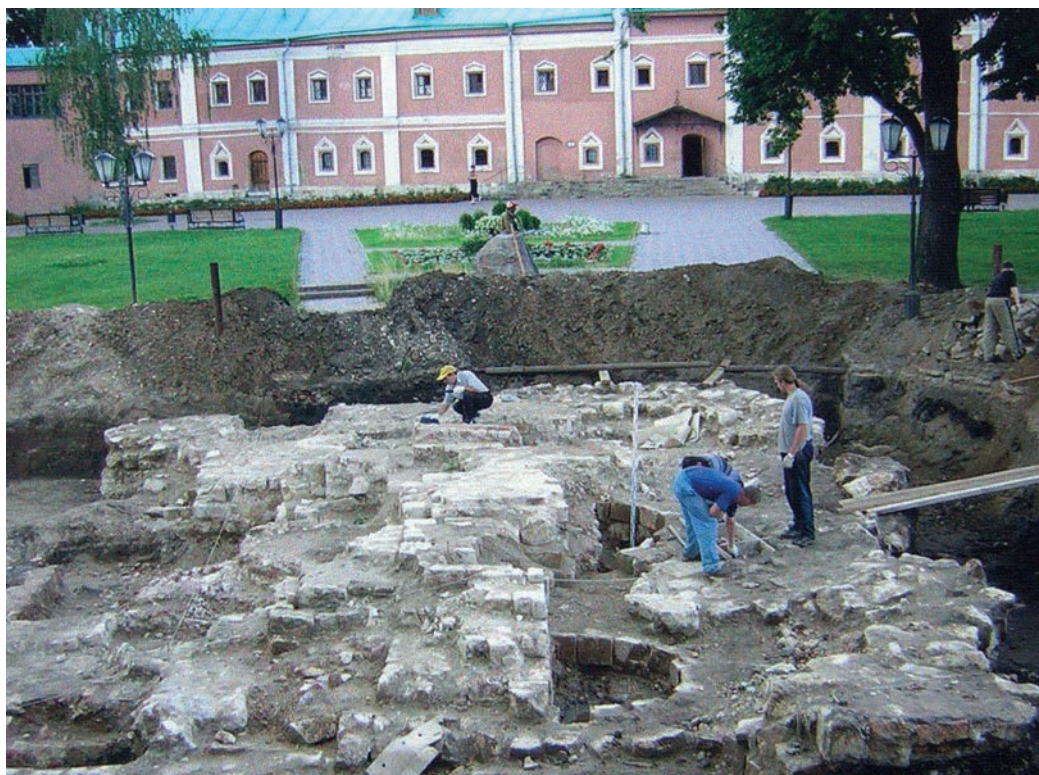
**Рис. 1.** Раскопки на месте “старого собора”. Рабочий момент. Вид с юга.

**Fig. 1.** Excavations at the site of the “old cathedral”. Work process. View from the south

чались археологические работы, 16.07–15.08 (рис. 1). Затем строительство продолжили, но при разборках теперь присутствовали археологи.

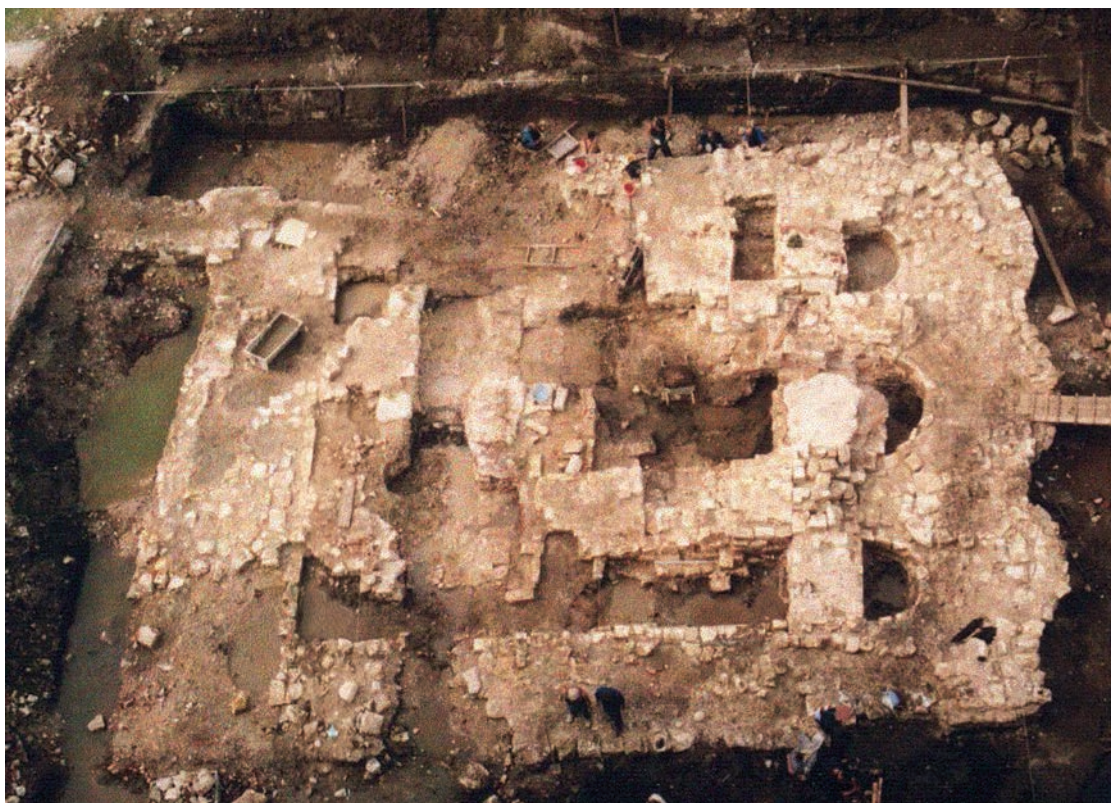
Рис. 2. Общий вид сверху, с барабана Преображенского собора.

Fig. 2. General view from above, from the drum of the Transfiguration Cathedral

Подклет имеет три полукруглые апсиды и четыре столпа. Общая ширина — 9.2 (на востоке) и 9.1 м (на западе). Внутренние размеры нефов: южного 12.8 × 1.6 м, центрального 13.3 (с апсидой) × 2.3 м, северного 13.2 × 1.5 м; ширина западного нефа — 25 м; ширина абсид изнутри: 1.5; 2.2; 1.6 м. Столбы квадратные, в основании из булыжника — 2.4 × 2.4, в белокаменной части — 1.9 × 1.9 м (рис. 2–4).

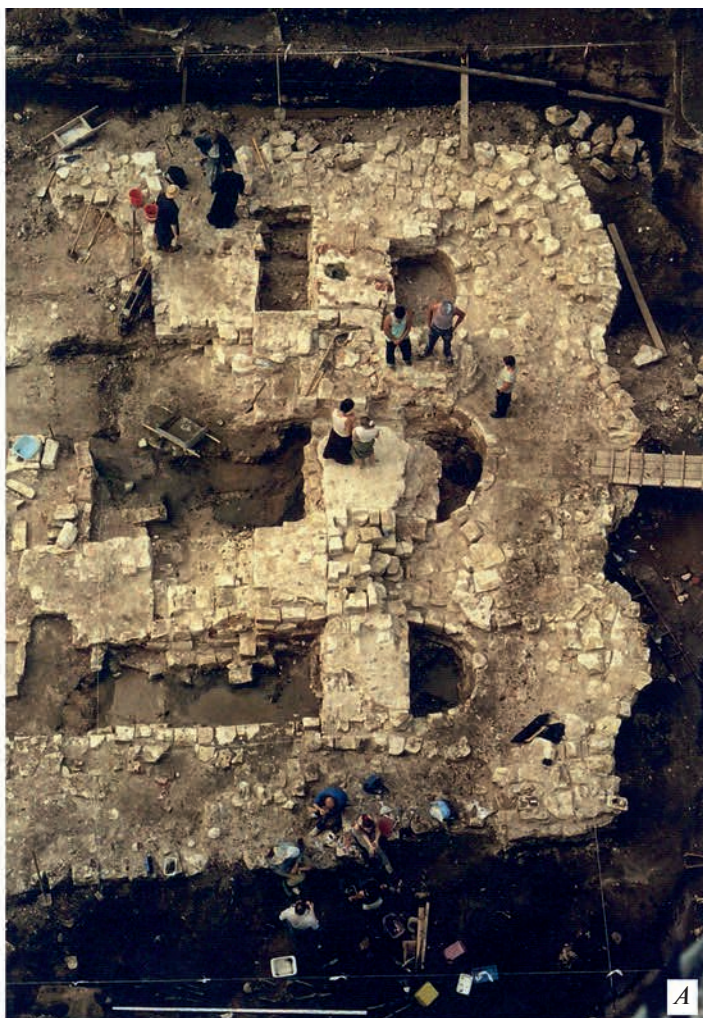
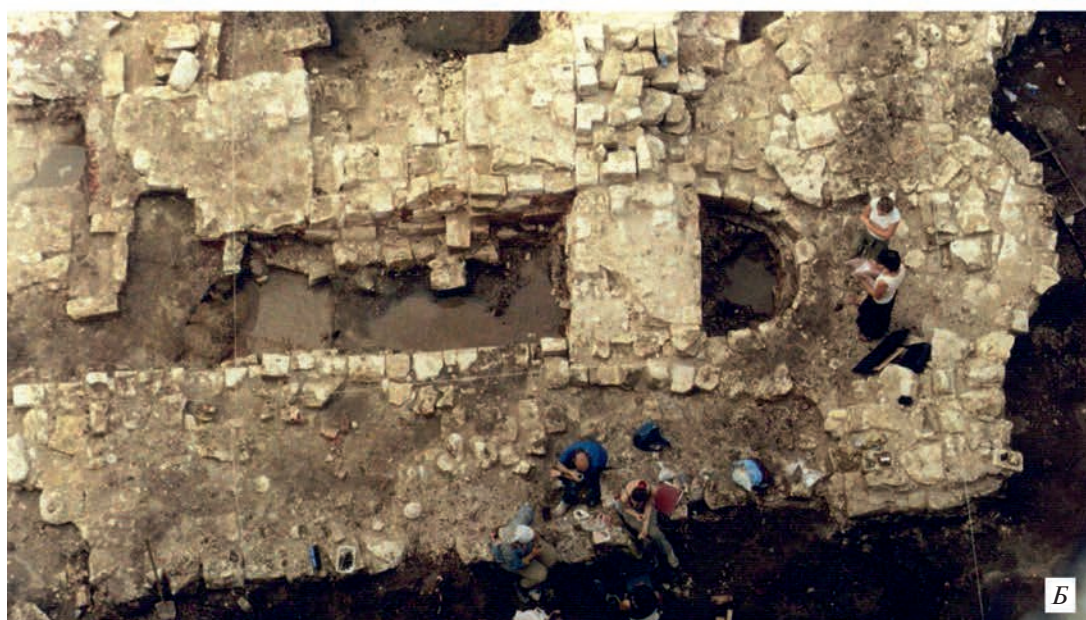
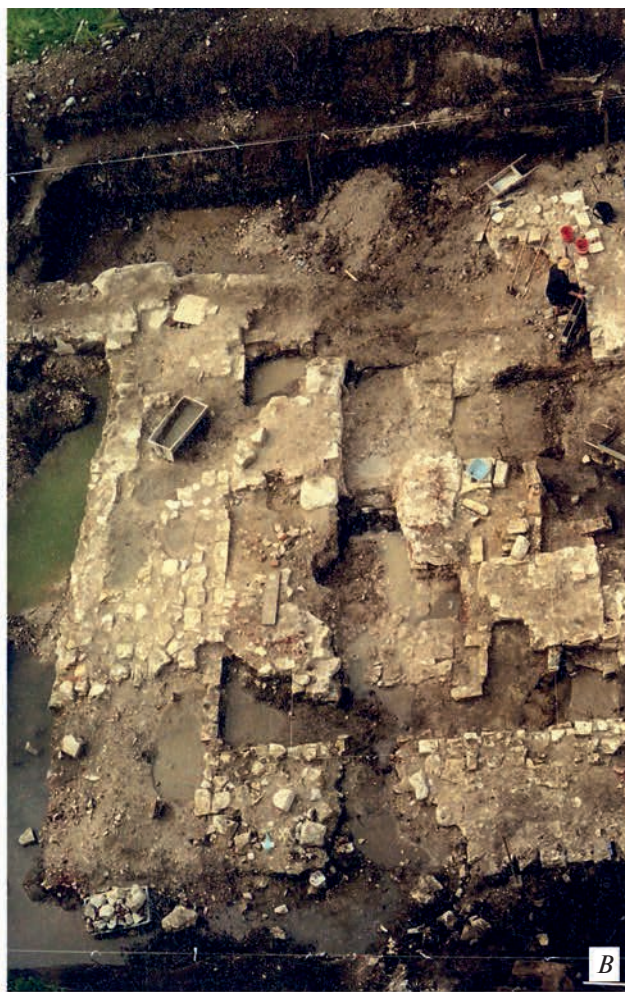
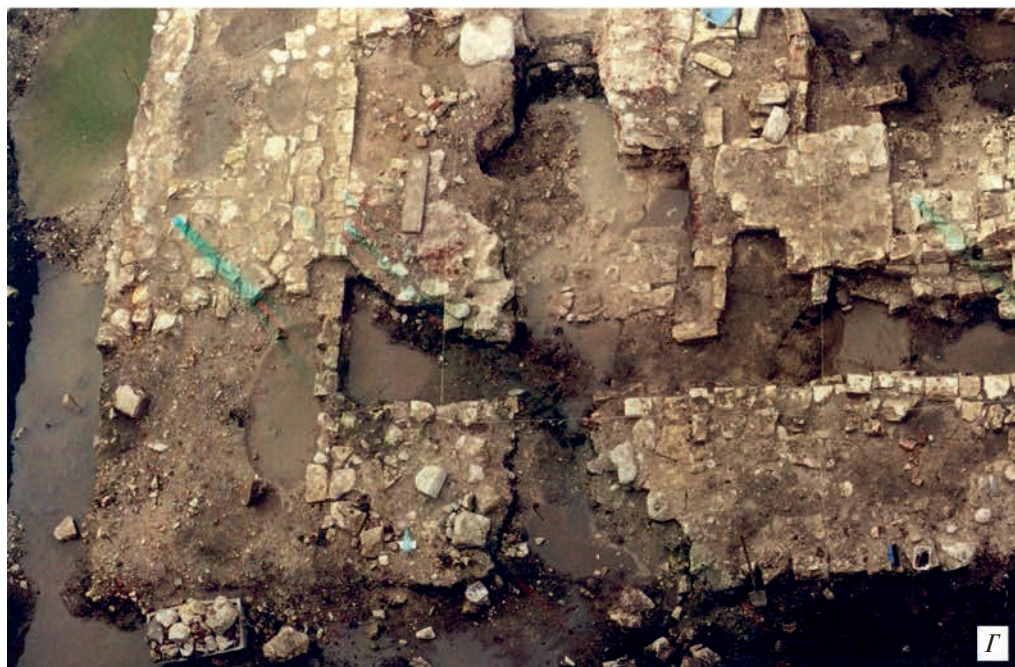
**Рис. 3.** Раскопанный подклет. *А* — восточная часть; *Б* — юго-восточный угол; *В* — западная часть; *Г* — юго-западный угол.  
**Fig. 3.** Excavated basement (*podklet*)

Рис. 3. Окончание.  
Fig. 3. End

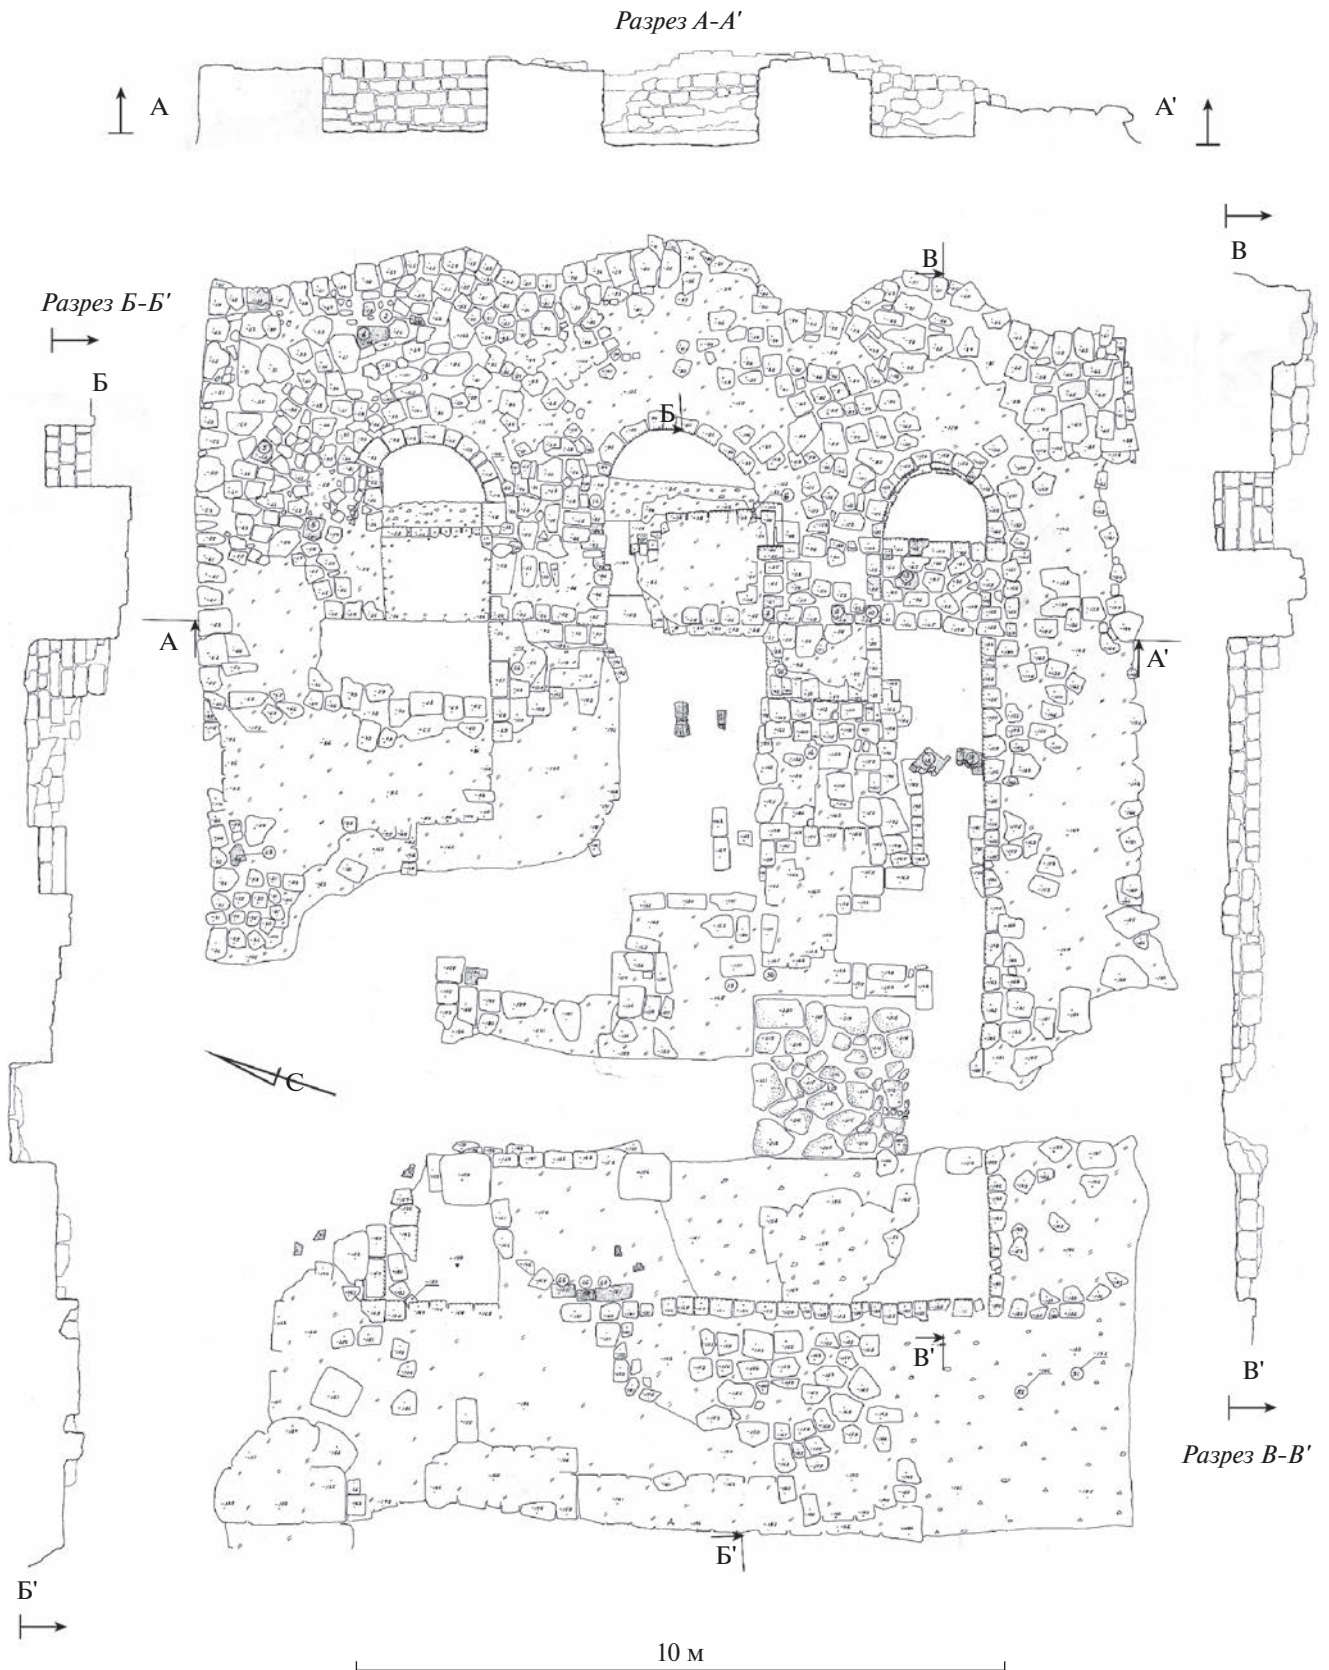
Рис. 4. План и профили.

Fig. 4. Plan and profiles

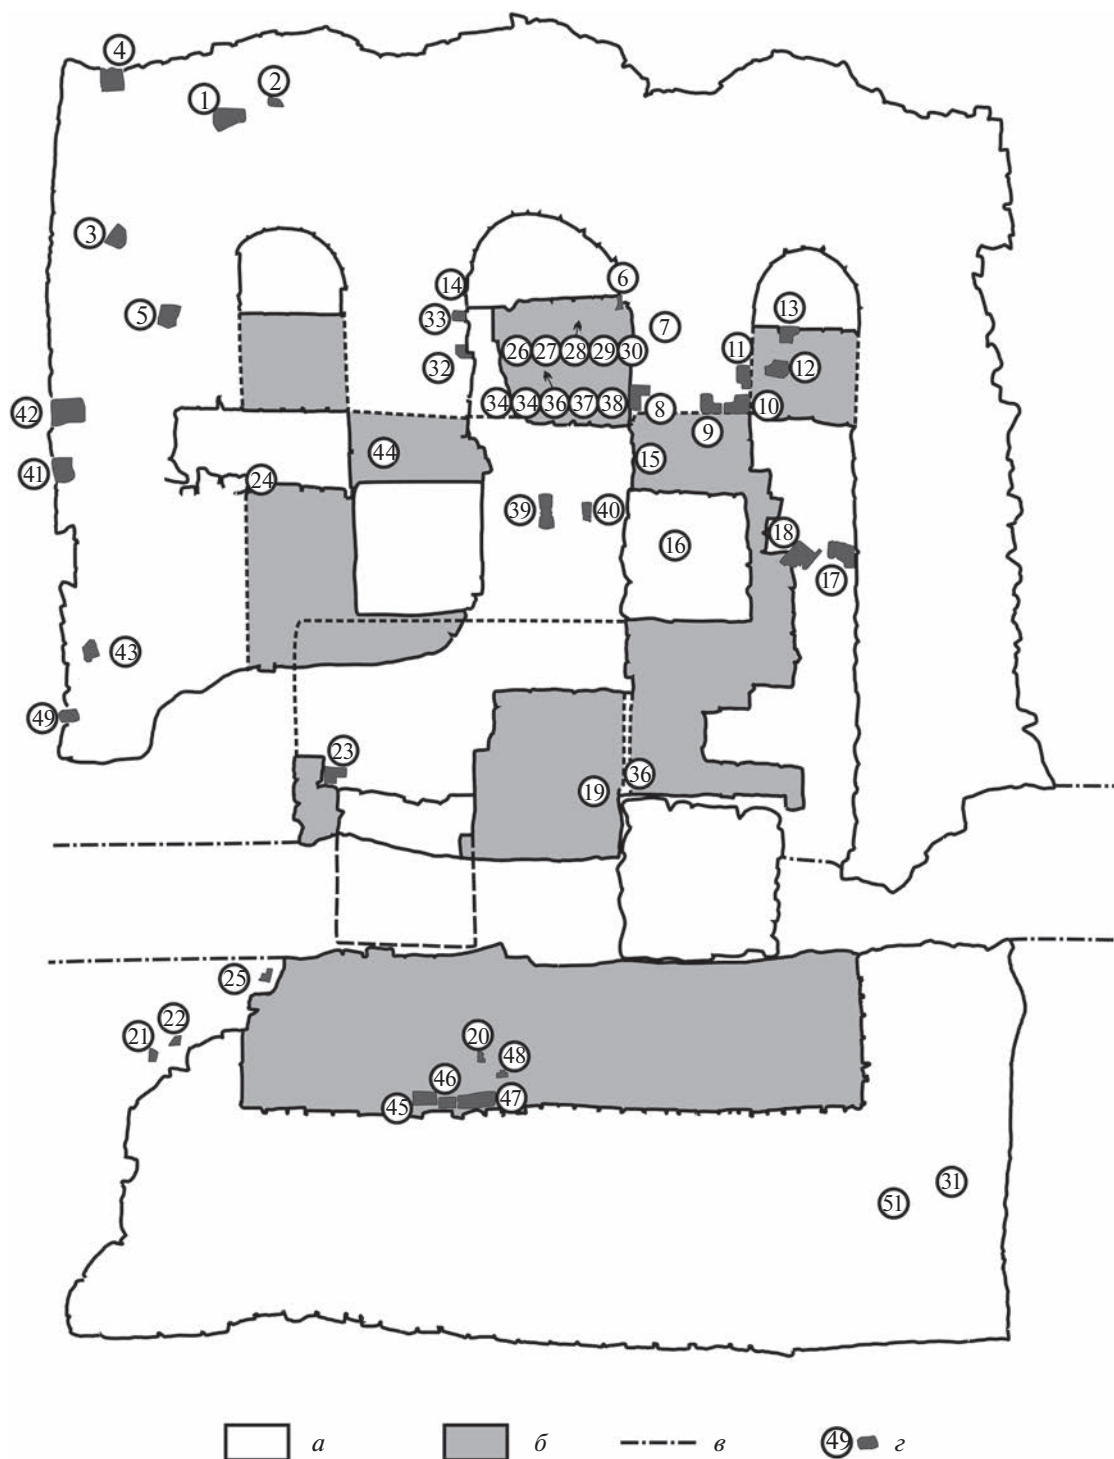
**Рис. 5.** Схематический план с указанием точек находки профилированных и резных деталей. Условные обозначения: а — контуры сохранившихся исходных стен и столбов храма; б — площади поздних забутовок; в — границы строительной траншеи (внедрение 2005 г.); г — порядковый номер и контур блока на месте обнаружения (согласно отчетному чертежу и полевой ведомости).

**Fig. 5.** Schematic plan indicating the locations of finding profiled and carved fragments

*Сполии.* Важно подчеркнуть, что блоки известняка вторичного использования (рис. 5–7) широко применены не только в ремонтных кладках, но и в первоначальной, причем их можно уверенно разделить на две группы: из коренной кладки подклета и ремонтных надбуток. Обилие этих деталей в кладке 1840-х годов затрудняет атрибуцию, так как заставляет думать, что в нее попали камни и от каких-то еще монастырских построек. Известную привязку дает, как уже сказано, раствор: на блоках коренной кладки подклета он сероватого оттенка. По-видимому, стены подклета переложили на значительную глубину (в 1840-х годах?), особенно северо-западную часть здания: большую часть северной стены со стороны интерьера; часть западной стены с фасада, в месте примыкания построенной в 1840-е годы трапезной; своды подклета и, видимо, порталы.

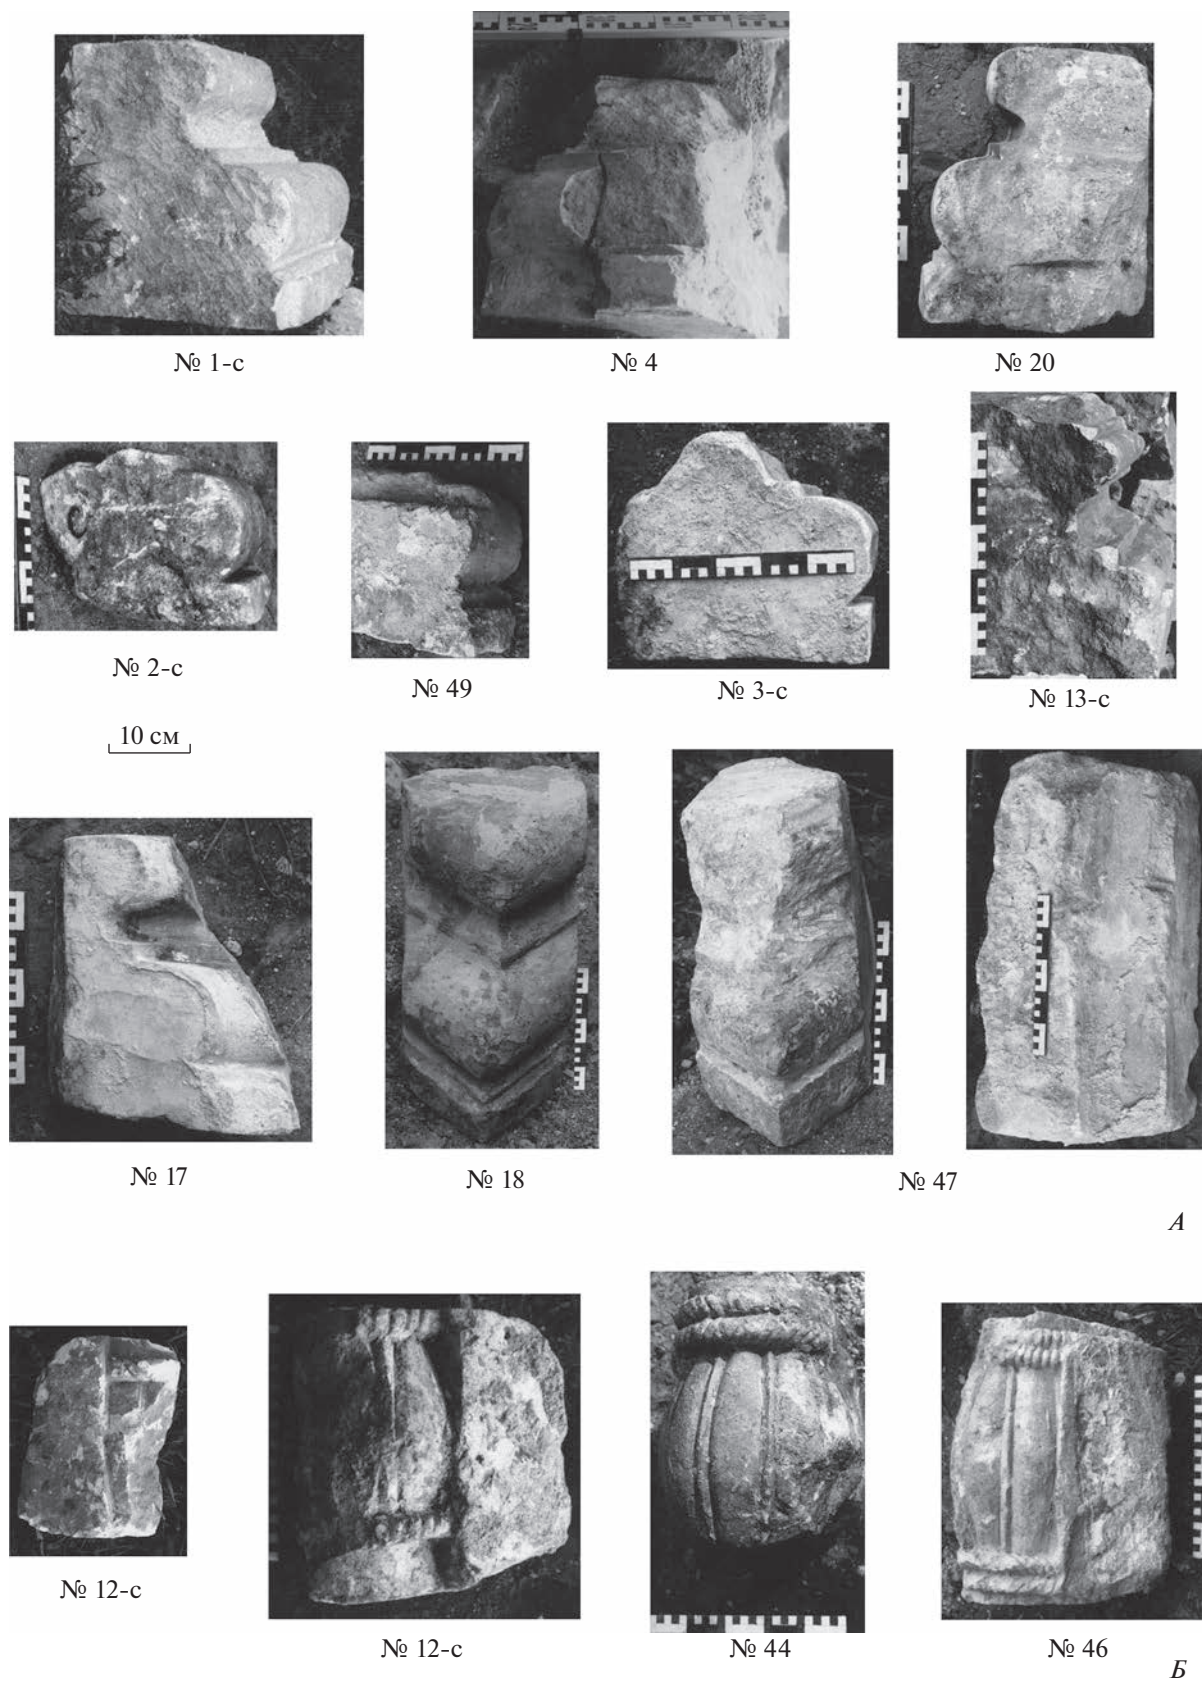
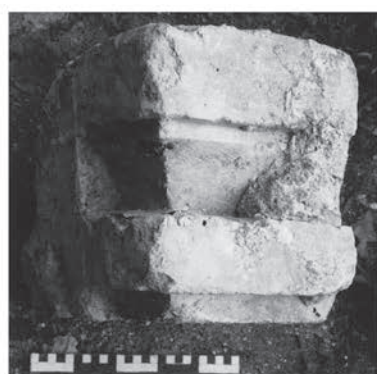
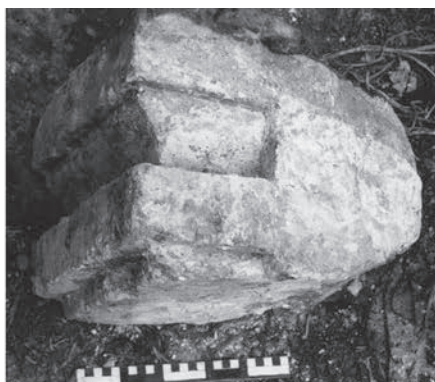
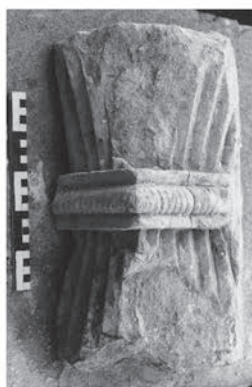
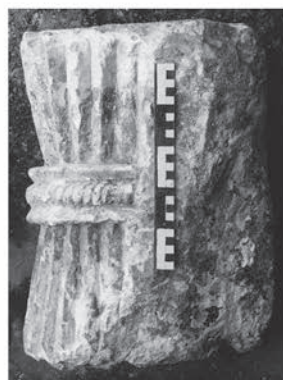
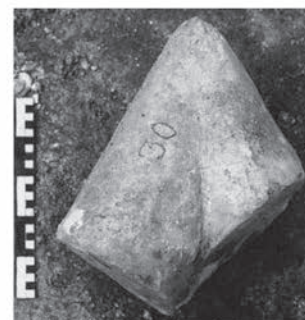
**Рис. 6.** Фотографии профилированных и резных деталей. А — базы; Б — бусины киевских и порталов; В — капители; Г — блоки, валики; Д — киль портала.

**Fig. 6.** Photographs of profiled and carved fragments

В целом ассортимент профилированных деталей довольно широк и характерен для XV–XVI вв. Он включает (1) камни цоколя (вариации на тему аттической базы); (2) капители пилястр или порталов с выкружкой и полкой; (3) детали порталов (сноповидные блоки, бусины, части киотов). Больше всего простых тесаных блоков с выбранной четвертью и выкружкой, а также частей портала, особенно валиков. Некоторые сохранили следы покраски и побелки (вал архивольта с выбранной четвертью, киль портала).

Если попробовать сгруппировать хронологические группы, то окажется, что в кладке подклета и в поздних забутовках использованы ранние детали: три сноповидные капители (№ 6, 39 и 40); две капители с выкружкой и полкой “раннемосковского” типа (№ 41 и 45); бусины порталов и киота (№ 44, 46 и 50); городчатый блок из карниза апсиды или барабана (№ 48), часть перемишки оконного проема (№ 31). Из этих деталей часть относится к концу XV в. К этому времени предположительно можно отнести капители с выкружкой и полкой, блоки цоколя более архаичного типа (без дополнительной полочки над плинтом), городчатые блоки и один из типов бусин. Как и кирпич размерами 6–6.5 × 12–12.5 см, они могут быть от здания, сгоревшего во время пожара монастыря 1521 г., но при этом стоявшего не на месте подклета. Сочетание белого камня с кирпичом характерно для строительства конца XV в. Неизвестное разрушенное здание также могло, теоретически, иметь не одного предшественника, а нескольких. Вторую группу деталей — блоки цоколя с дополнительной полочкой над плинтом, один из типов бусин и сноповидные капители — предположительно можно связать со зданием собора XVI в., разобранным в 1930-х годах.

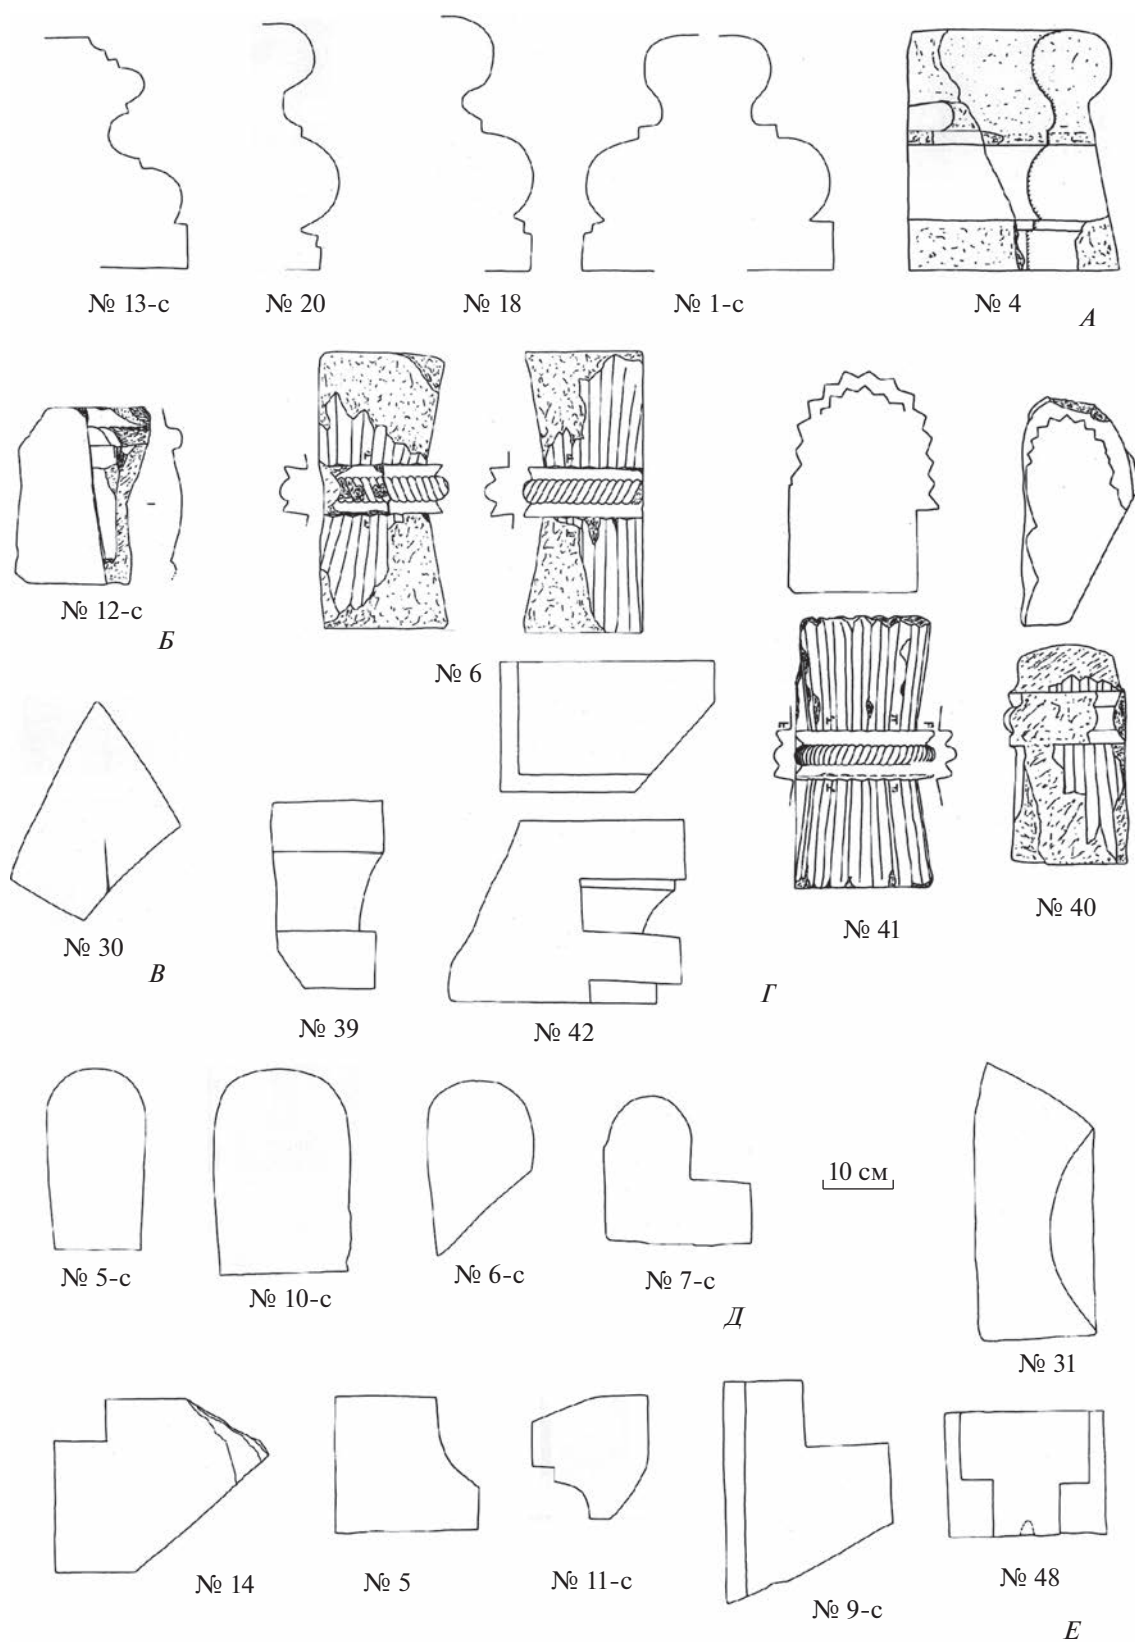
**Рис. 7.** Прорисовка профилированных и резных деталей. *А* — базы; *Б* — бусины киотов; *В* — киль портала; *Г* — капители; *Д* — валы; *Е* — блоки.

**Fig. 7.** Drawing of profiled and carved fragments

Цокольные блоки с профилем аттической базы включают угловые камни. Почти все профили однотипны, различаются наличием или отсутствием полочки в нижней части и формой выкружки. Все эти блоки вторичного использования и, видимо, очень ранние. Большинство сохранило следы раствора или покраски (№ 4, 17, 18, 47, 49, 1-с, 3-с).

Капители типологически гораздо разнообразнее. Две из них с выкружкой и полкой (“раннемосковские”); две — с выкружкой и двумя полками; три — более поздние сноповидные (одна прямоугольного сечения и две круглого). Сноповидные капители уверенно датируются временем после 1480-х годов, самый ранний пример для них — церковь Ризположения 1484–1486 гг. в Московском Кремле. Все капители — со следами покраски или побелки.

Характерны бусины от колонок порталов и киотов (последние в плане Г-образны); их найдено четыре, все они были в употреблении, сохранив следы покраски или побелки. В забутовке западного нефа найдена деталь карниза апсиды или барабана: полукруглый в плане городчатый блок с коническим пазом (аналогичный блок был обнаружен в отвале). Наконец, в забутовке юго-западного угла подклета найден блок с конической ар-
