## СЕЛЕВЫЕ ПРОЦЕССЫ НА БЕРЕГОВЫХ МОРЕНАХ ГОРНЫХ ЛЕДНИКОВ (АНАЛИТИЧЕСКИЙ ОБЗОР)<sup>#</sup>

<sup>1</sup>Высокогорный геофизический институт, Нальчик, Россия

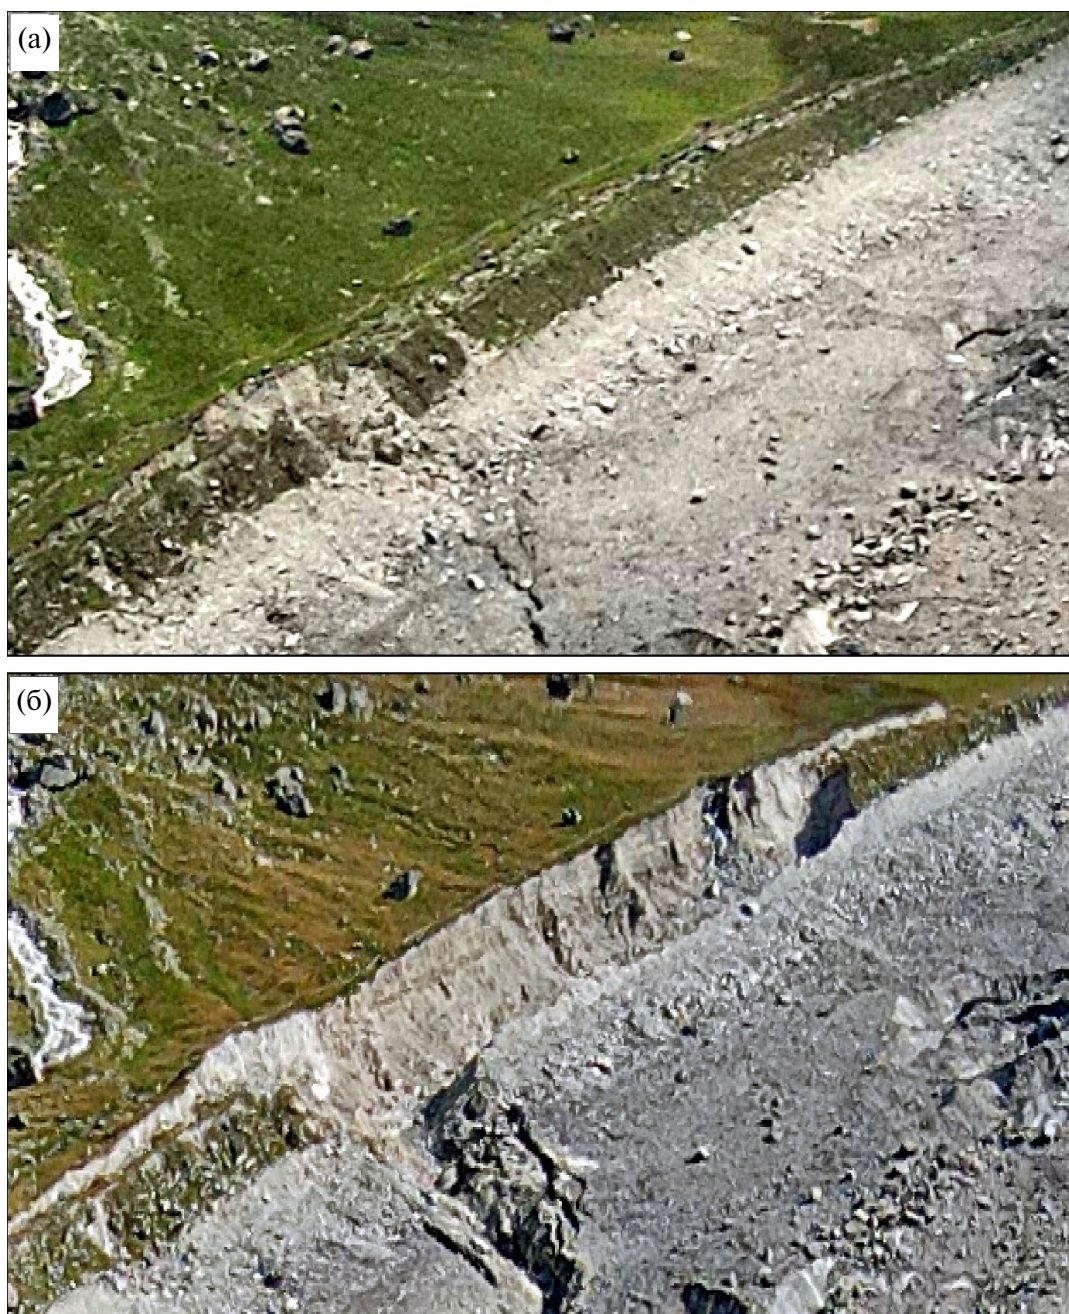
**Рис. 7.** Участок селевого очага на правой береговой морене ледника Мижирги до и после схода селя 13.08.2022 (фото с квадрокоптера): (а) — 26.07.2022, (б) — 28.08.2022.

**Fig. 7.** The site of the debris flow original site on the right lateral moraine of the Mizhirgi glacier before and after the debris flow on 13.08.2022 (photo from the quadcopter): (a) — 26.07.2022, (b) — 28.08.2022.

Беккиев и др., 2023). На рис. 7 показан участок селевого очага до и после селя. Врез асимметричный: левый борт возвышается над дном на 6–9 м, а правый — на 16–20 м, так как моренная гряда до селя имела склоны разной высоты (ее гребень показан красной линией на рис. 8, (а)).

Ширина вреза составила 30–40 м, длина его на морене — 230 м, объем вынесенного материала — около 110 тыс. м<sup>3</sup> (включая возвышающуюся

часть гребня береговой морены около 16 тыс. м<sup>3</sup>). Средний угол наклона очага по дну вреза составлял 6.7°.
